### Diagnóstico de neumonía en Cuidados Intensivos mediante doppler color

### Diagnosis of pneumonia in Intensive Care using colour Doppler

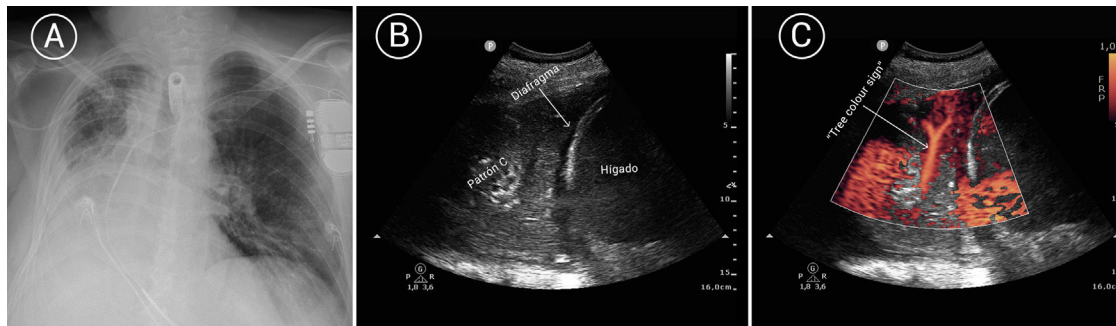
Figura 1

Al vigésimo segundo día de ingreso, presenta deterioro hemodinámico y respiratorio repentino, precisando inicio de fármacos vasoactivos y aumento de los requerimientos de FiO<sub>2</sub>. No presenta fiebre ni elevación de marcadores infecciosos. Se realiza ecocardiograma que descarta signos indirectos de tromboembolismo pulmonar. La radiografía de tórax (Imagen A) muestra un empeoramiento claro del hemitórax derecho. Se realiza ecografía pulmonar donde se observa un patrón C (Imagen B) en base derecha, que podría corresponder con una atelectasia o una neumonía. Al aplicar doppler color (imagen C y video adjunto), se aprecia una distribución del mismo en forma de árbol («tree-like colour sign»), correspondiente con

un hiperaflujo sanguíneo. Este hallazgo, sumado a un patrón C dinámico (cambiante con la inspiración), es compatible con una condensación neumónica.
